UNDERHÅLLSPLAN FÖR LOKSTALLARNA I NYNÄSHAMN

2023-09-13

LOKSTALLARNA

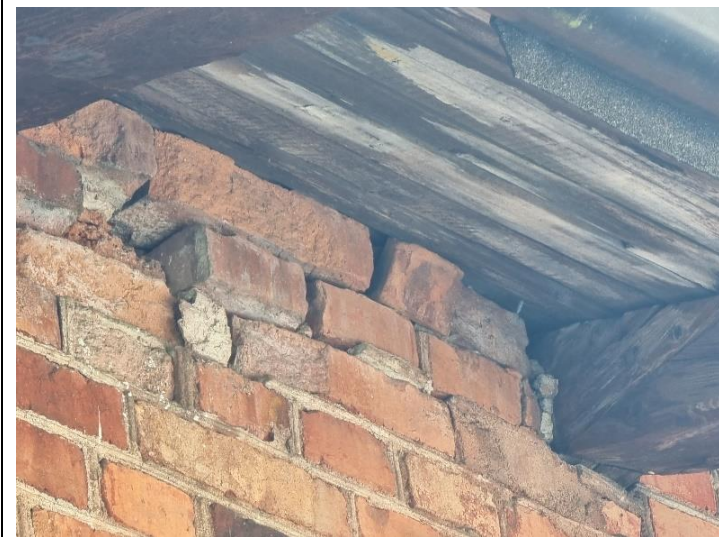
Löst eller bortfallet tegel i takfot närmast tak på gavlarna i öster och väster samt delar av norrsidan. Flera stenar har släppt och ligger på smedjans tak. Stor risk för personskador. Dålig sten under ett av fönsterblecken i öster och en sten över expeditionen i söder. Bruksfogar i fasad ses över allmänt och borrhål brukslagas. Görs snarast möjligt.

Nytt tegel kan tas från Bältarbo tegelbruk eller Bruksspecialisten. Viktigt att teglet stämmer med befintligt tegel i format och kulör.

Teglet muras med naturhydrauliskt kalkbruk från Målarkalk. De kan också pigmentera bruket så att det liknar befintligt bruk.

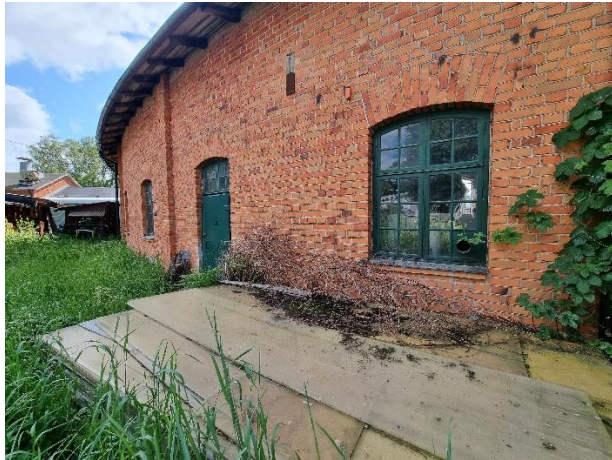
Norr om lokstallet förvaras material nära byggnaden som gör att regn stänker på fasaden. Detta kan ge upphov till frostsador i fasadteglet. Åtgärdas snarast möjligt.

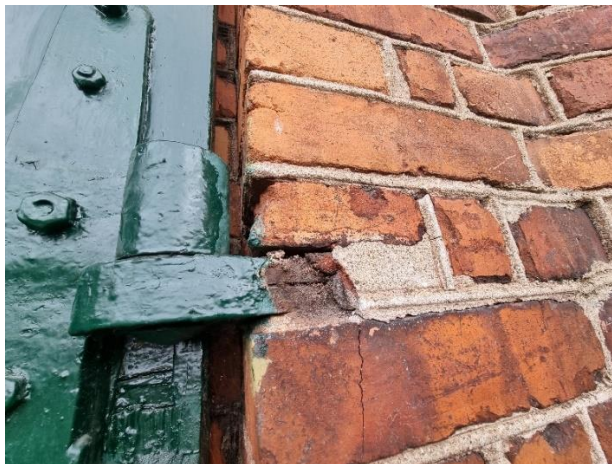
De stora portarnas gångjärn har kraftiga smidda infästningar som går in djupt i tegelstommen. Precis framför gångjärnen har det nog varit bruk redan från början, men på några ställen har omgivande tegel spräckts och ersatts med bruk. Nu återkommer problemet. Rensa löst bruk och måla rostande smide. Skadan tätas med bruk. Byt ut bruk mot tegel där det suttit tegel. Hur djupt man behöver gå beror på hur långt in gångjärnen rostar. Som bruk används Naturhydrauliskt kalkbruk NHL5 från Målarkalk. Görs inom 5-10 år.

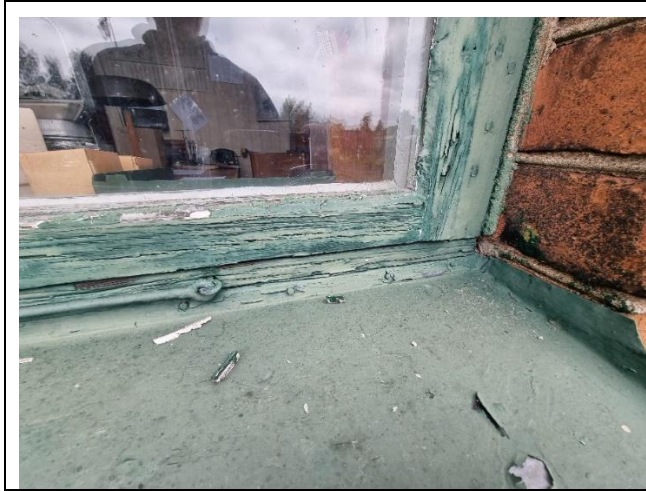
Fönster i söder och öster utvändigt rengöringsgrad 1 (renskrapning) och byte av rötskadat virke. Målning med linoljefärg. Ursprunglig kulör tas fram genom skrapprov i samråd med Länsstyrelsen. Svarta fönsterbleck målas i fönsterkulör. Görs inom 1-5 år.

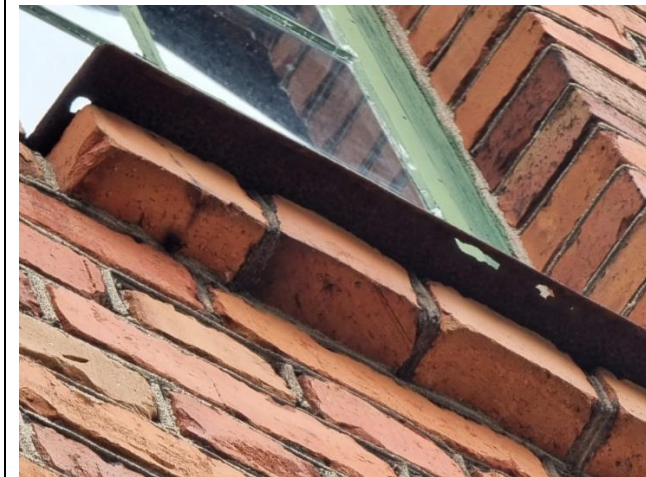
Byte av tre genomrostade fönsterbleck 1 tr i öster. Görs inom 1-5 år. Blecken målas in i fönsterkulör.

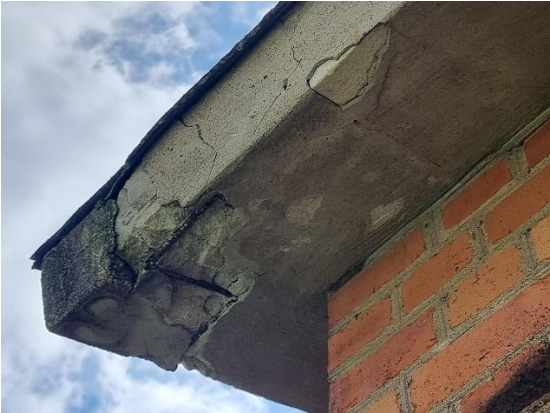
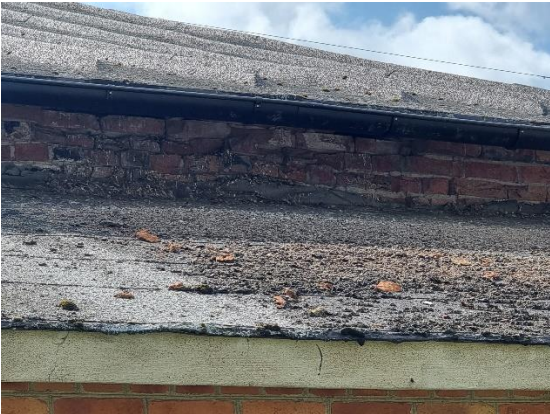
<p>Tillbyggnad på baksidan från 1940-talet har dåligt papptak som behöver bytas. Läckage har gjort att armeringen i betongtaket har roststat och rostsprängt betongen i takfot. Samtidigt målas tillbyggnadens järnfönster utvändigt efter rengöringsgrad 2. Stora tegelskador i lokstallets fasad ovanför tillbyggnadens tak; otät hängränna? Byte av cirka 2 kvadratmeter tegel och utredning av skadeorsak. Många duvor håller till under takfot med mycket spillning som skadar taket; åtgärdas med fågelnet. Omläggning av papptak, reparation av takfot i betong, byte av skadat tegel i fasad och fågelnet inom 1-5 år. Fönstermålning inom 5 år men kan gärna göras samtidigt som övriga arbeten.</p>

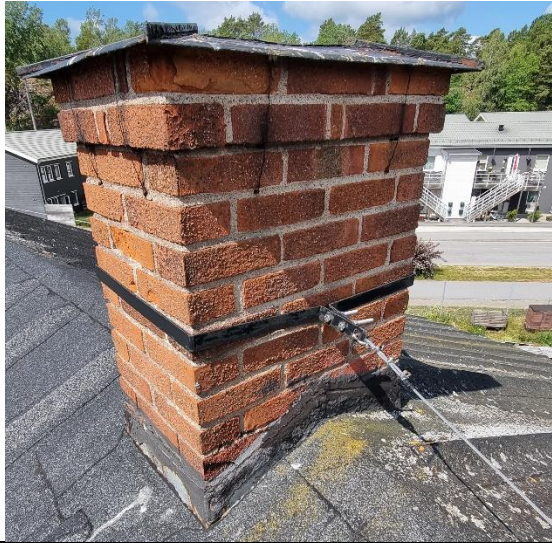
De två skorstenarna av tegel på det stora takfallet har frostsakat tegel och rostskadade över- och underbeslag. Skadat tegel byts och skorstenarna förses med nya över- och underbeslag. Plåtbeslagen skall ha traditionell utformning som idag.

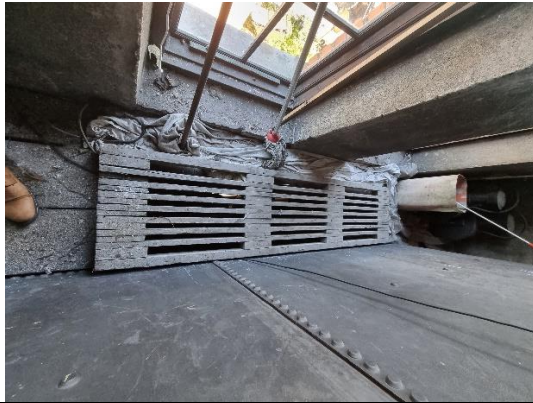
Golvet runt vattentanken i vattentornet består delvis av äldre trall från byggnadsställning i dåligt skick. Detta bör bytas ut snarast då det finns risk för genomtramp. Utformas med plank i dimensioner lika befintligt golv.

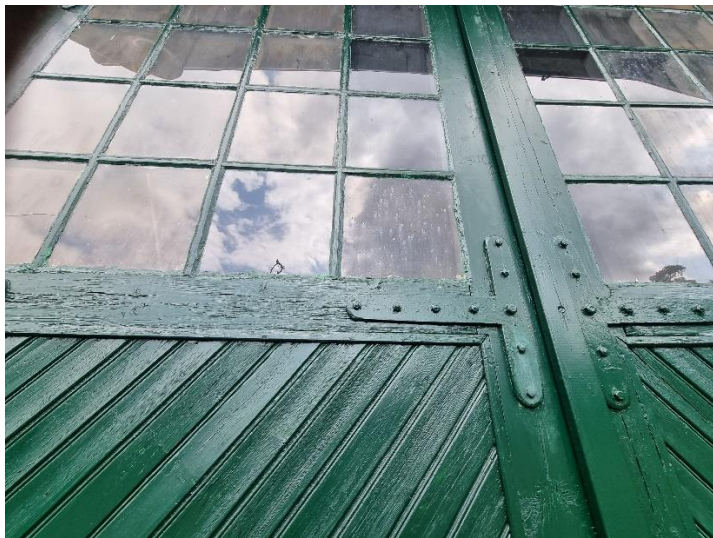
Lokstallarnas stora portar har nyligen målats med alkydfärg där det skall vara linoljefärg. Den gröna kulören ser inte ut att vara baserad på ursprunglig kulör. Målning har än så länge bara gjorts med en strykning. Vid fortsatt målning skall det göras med linoljefärg och kulören baseras på skrapprover där ursprunglig kulör bryts fram. Görs inom 5-10 år.

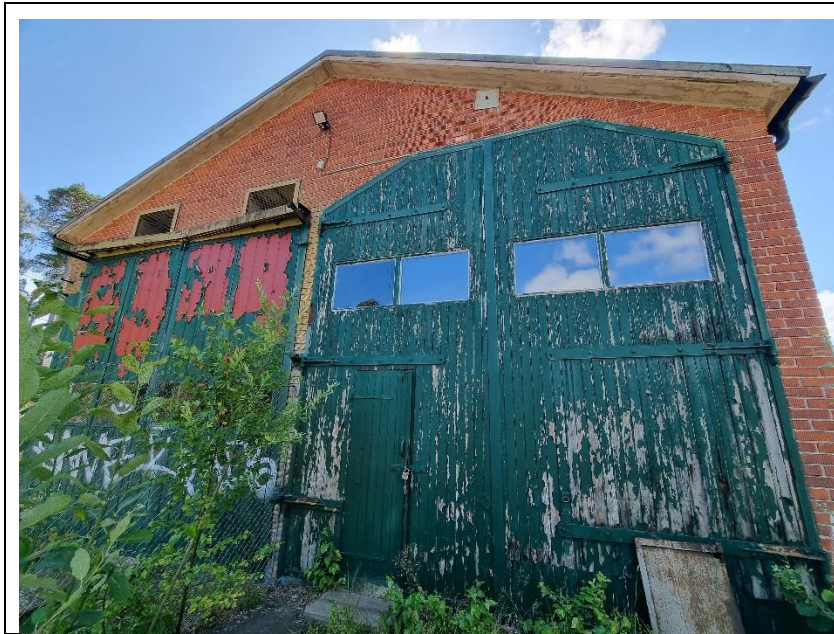
Renovering av träport i norr. Omfattande rötskador och flagnande färg. Renskrapning, byte av rötskadat virke. Kanske måste allt virke bytas. Smide renoveras och målas. Görs nu.

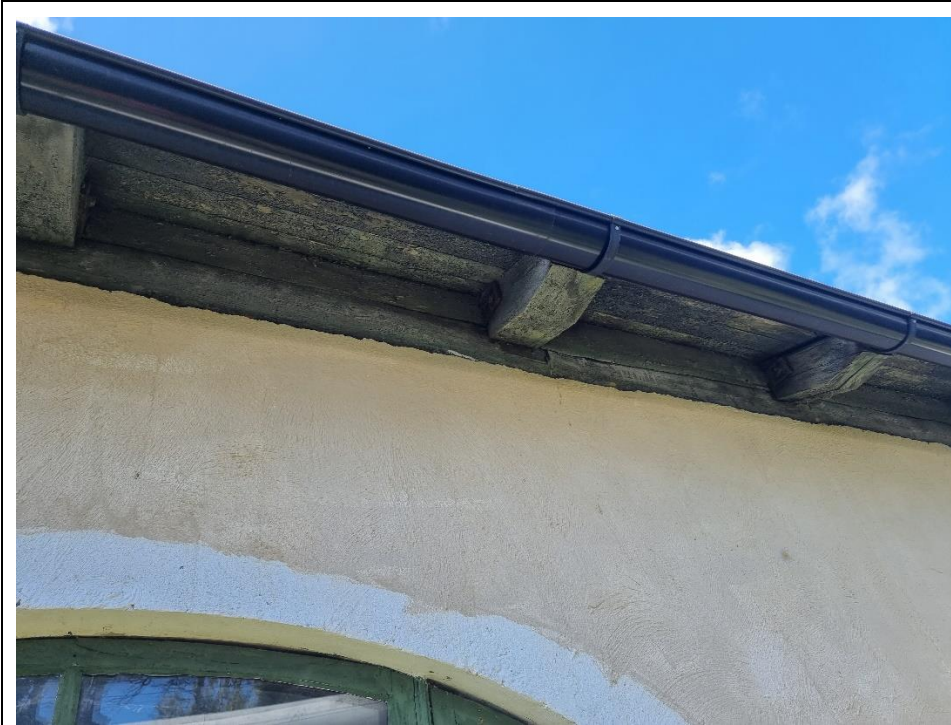
Ommålning av grönmålad takfot i trä. Ytor flagar kraftigt men är inte utsatta för varken regn eller sol så underhållet är främst av estetiska skäl. Görs lämpligen i samband med fasadrenovering.

Bussgaragets fasader har målats i en felaktig kulör och fått vitmålade fönsteromfattningar. Fasaderna har mindre skador. Fasadrenovering och kulörbyte inom 10 år. I samband med detta görs en kulörundersökning för att ta fram rätt fasadkulör, troligen vit.
