UNDERHÅLLSPLAN FÖR LOKSTALLARNA I NYNÄSHAMN

2023-09-13

LOKSTALLARNA

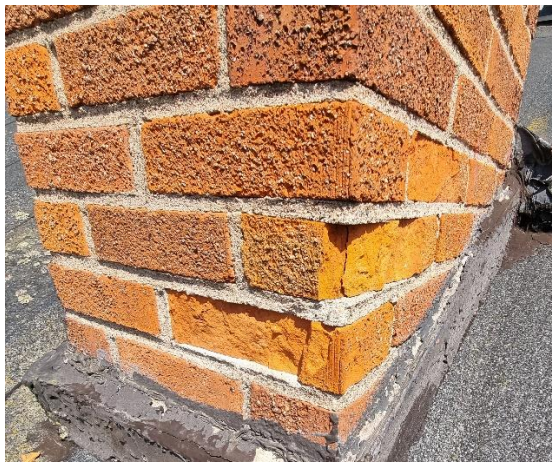
De två skorstenarna av tegel på det stora takfallet har frostsakat tegel och rostskadade över- och underbeslag. Skadat tegel byts och skorstenarna förses med nya över- och underbeslag. Plåtbeslagen skall ha traditionell utformning som idag.
